Pourquoi abattre les peupliers ?

Seconde étape, diversifier les habitats

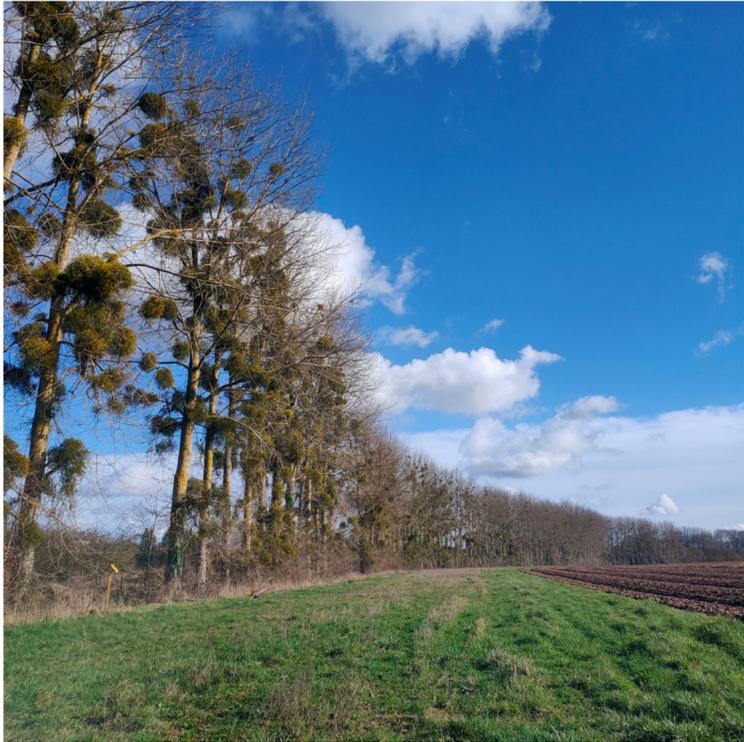
Sur le secteur de Ponceaux, les peupliers ont atteint leur pleine maturité. Vieillissants et parasités par le gui, ces peupliers sont aujourd'hui confrontés à des risques importants de chutes.

Cette espèce d'arbre est considérée comme "indésirable" en bordure de cours d'eau : en effet, du fait de son système racinaire très superficiel et traçant, le peuplier entraîne des dommages et d'importantes érosions de berge en cas de chute.

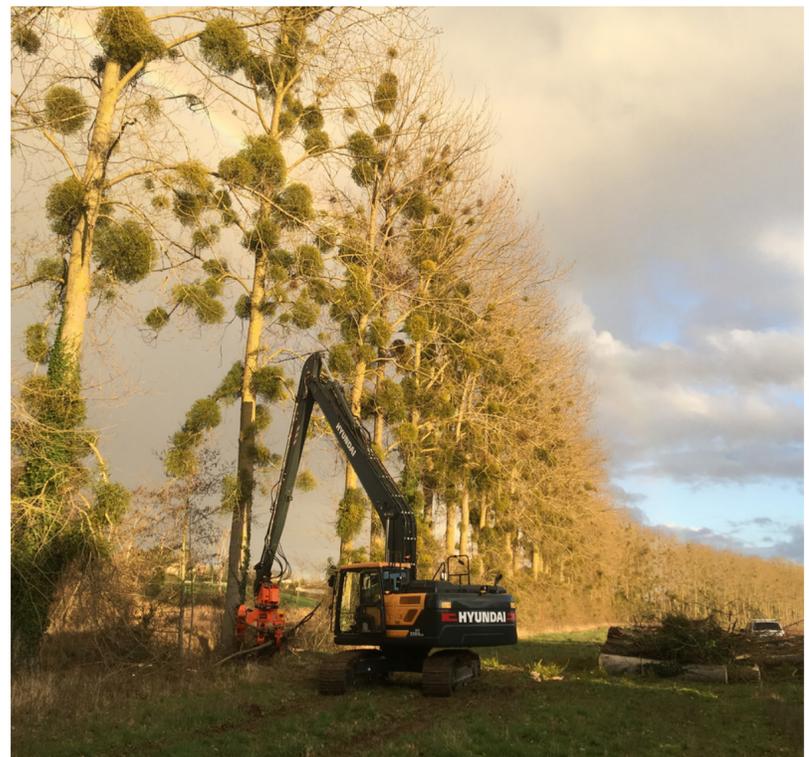
OUI !! 300 unités d'arbres et d'arbustes seront implantées en plusieurs zones distinctes, afin de diversifier les strates végétales et restaurer des zones ombragées et ensoleillées le long de la Drouette. Les essences sélectionnées pour cette replantation seront locales et spécifiquement adaptées aux caractéristiques du cours d'eau, favorisant ainsi le maintien des berges et l'expression de la biodiversité.

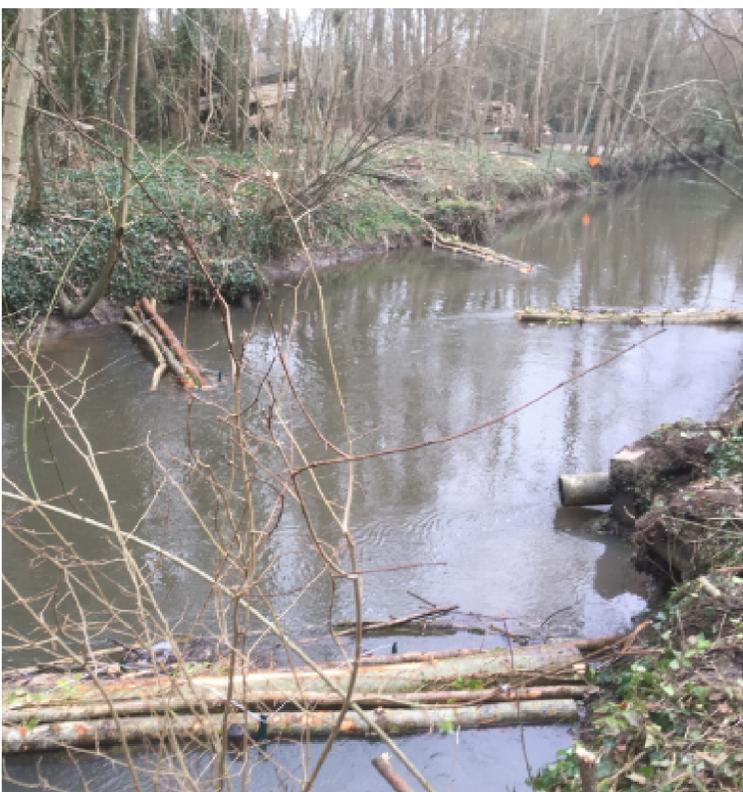
Des épis, constitués de fascines de saules morts et vivants, seront aménagés en alternance dans le lit du cours d'eau afin de diversifier les écoulements, tout en créant des refuges pour la faune aquatique.

En rétablissant la sinuosité du cours d'eau et en redynamisant la Drouette, ces épis contribueront à une meilleure qualité de l'eau. Cette action favorisera la formation de zones de repos propices aux espèces piscicoles en présence. Ces zones pourront se combler au fil du temps et elles seront colonisées par des plantes hélophytes.
